GGU-Fallbeispiel

Gefügeuntersuchungen an gemauerten Wandpfeilern**Aufgabe**

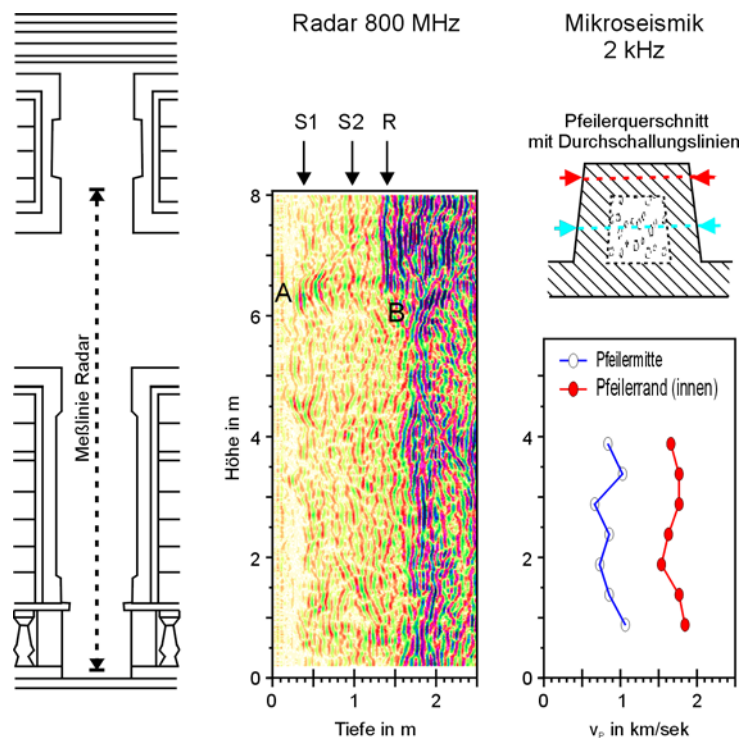
Abb. 2

Die mikroseismische Durchschallung wurde vor allem zur Absicherung der Aussagen des Radars über den Schalenaufbau durchgeführt. Die ermittelten Geschwindigkeiten der elastischen Wellen bestätigten die Radarergebnisse: Die Wellengeschwindigkeiten am Pfeilerrand lagen auf einem deutlich höheren Niveau als im Querschnitt durch die Pfeilermitte. Dies erklärt sich aus der Durchmauerung des Pfeilerrandes und der Innenfüllung mit geringerer Festigkeit.

links: Ansicht des Außenwandpfeilers mit Lage der Radarmeßlinie

Mitte: 800 MHz-Radargramm

S1/S2: schwache Reflexionen an den Schalengrenzen nach außen und innen
R: starke Reflexion der Pfeilerinnenseite

A: Inhomogenität im Mauerwerk

B: Dickensprung in Geschoßdeckenhöhe

rechts: Meßergebnisse der Mikroseismik, hohe Kompressionswellengeschwindigkeiten v_p am durchgemauerten Pfeilerrand.

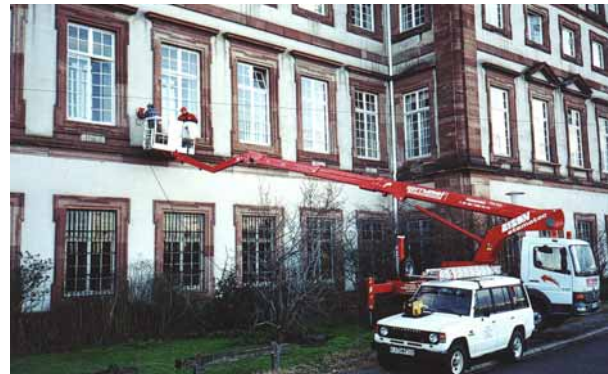
Abb. 1 Meßwertaufnahme mit Radar
