Hochauflösendes Radar an Stahlbeton und Mauerwerk

Fall A

Fall B

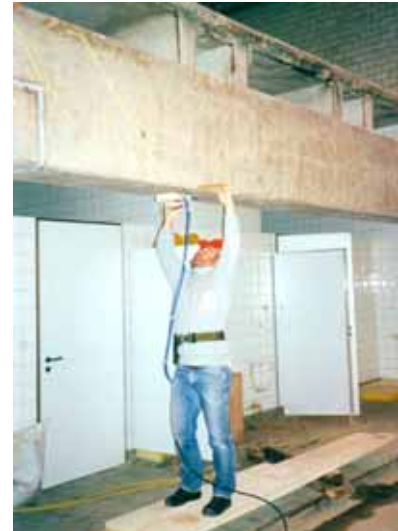
Abb. 1
Foto während der Messung von unten am Balken

In der Abbildung 1 ist die Meßwertaufnahme an einem Stahlbetonbalken zu sehen. Der Sensor wird hier gerade quer über die Unterseite gezogen, um die längs verlaufenden unteren Bewehrungsstäbe zu detektieren.

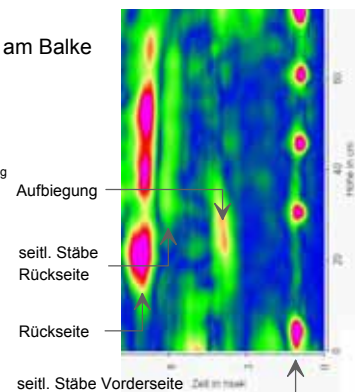
Abb. 2b
Messung seitlich vertikal am Balke

Die Abbildung 2b zeigt ein vertikal an der Seite aufgenommenes Radargramm. Folglich sind die seitlichen horizontalen Stäbe zu sehen. Daneben kann auch eine Aufbiegung mittig im Balken erkannt werden. Von den unteren Stäben ist nur der äußere gut zu sehen. Er schattet die direkt hinter ihm liegenden Stäbe stark ab.

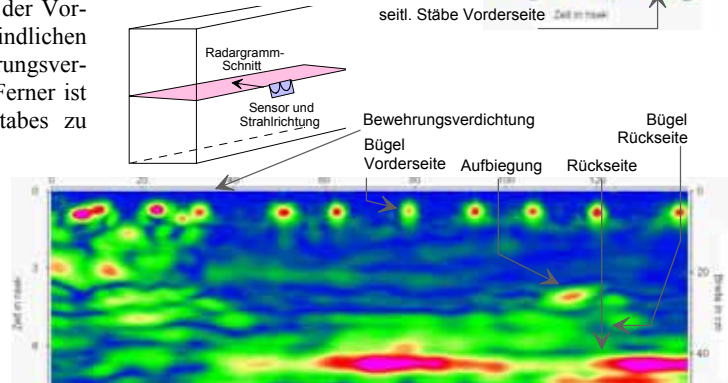
Abb. 2c
Messung seitlich horizontal am Balken

In der Abbildung 2c sind Daten eines horizontalen Meßprofils seitlich am Balken zu sehen. Die nahen Bügel der Vorderseite treten im Gegensatz zu den gegenüber befindlichen deutlich in Erscheinung. Es ist auch eine Bewehrungsverdichtung links im Bereich des Auflagers sichtbar. Ferner ist rechts im Radargramm die Aufbiegung eines Stabes zu sehen.

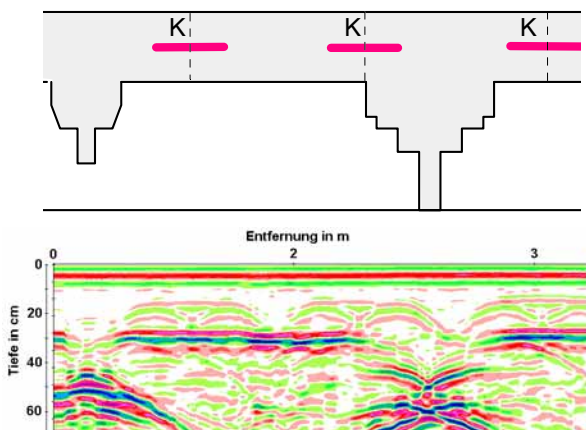
Abb. 4

Innerhalb einer Testfläche wurden horizontale und vertikale Meßprofile abgefahren. Dabei zeigten sich in den vertikal aufgenommenen Radardaten (Radargramme) jeweils mittig in der Lagerfuge sogenannte Diffractionen (siehe Abb. 3). Dies sind Beugungserscheinungen, die hier auf längliche Objekte hinweisen. Aus den horizontal entlang der Lagerfugen gemessenen Daten konnte die Länge der Objekte bestimmt werden (siehe Abb. 4). Es handelte sich offensichtlich um die potentiellen Klammern, welche benachbarte Steinquader fixieren.

horizontaler Schnitt in der Lagerfugenebene mit Position der gefundenen Klammern (K), darunter: zugehöriges Radargramm

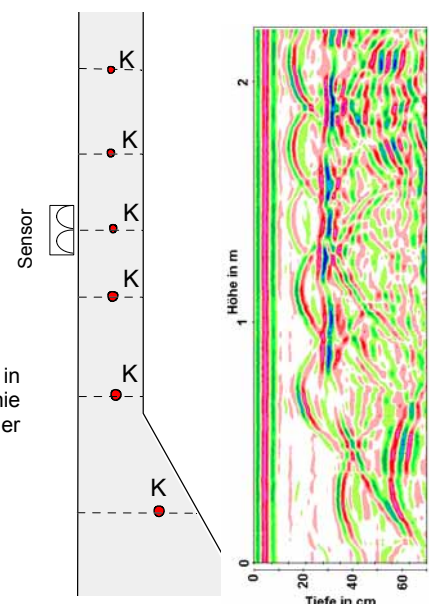
Abb. 3

Im Anschluß an den Test wurden die Messungen auf die gesamte Wandfläche ausgedehnt, wobei ausschließlich auf vertikalen Meßprofilen entlang der Stoßfugen gemessen wurde. Die aufgezeichneten Radargramme zeigten überall an den Lagerfugen die gleichen charakteristischen Diffractionen, sodaß damit die vollständige Verklammerung des Mauerwerks belegt werden konnte.

vertikaler Schnitt in der Stoßfugenlinie mit Position der gefundenen Klammern (K),
