GGU-Fallbeispiel

# Tomografische Untersuchungen am gemauerten Brückenpfeiler

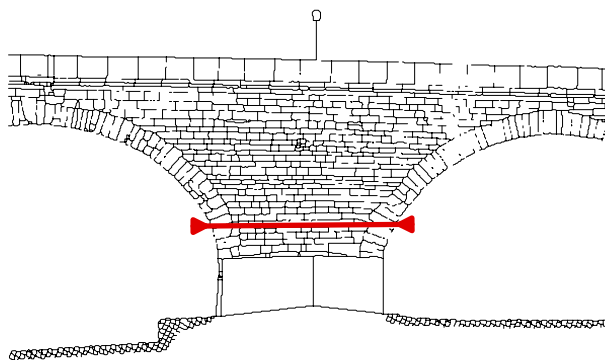
**Abb. 1**  
Untersuchter Pfeiler mit Position der Schnittebene (rot)

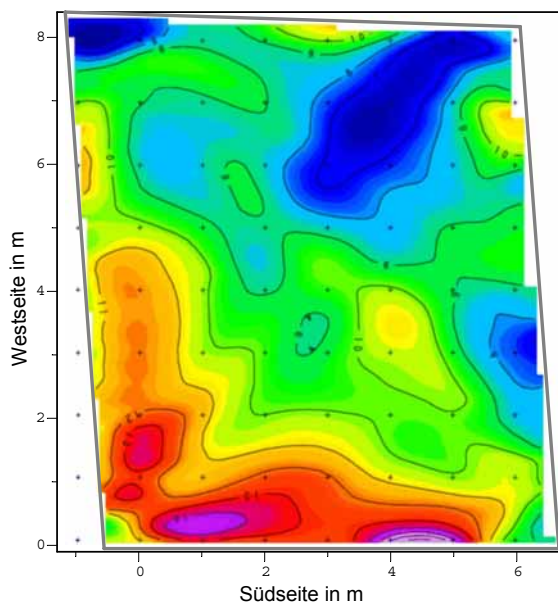
diese mit den verwendeten Gesteinen und überschreitet selten den Betrag von  $\epsilon = 5$ . Im vorliegenden Falle ist sie jedoch durch die vorhandene Nässe (Dielektrizität von Wasser  $\epsilon_w \sim 80$ ) überdeckt. D.h., daß die Radar-Tomografie vor allem die Feuchteverhältnisse in der Schnittebene zeigt.

- Das Mauerwerk der West- und insbesondere der Südseite sind stark durchfeuchtet (Radar: rot).
- An den vier Pfeilerecken sind höhere Festigkeiten vorhanden (Seismik: magenta).
- In der nördlichen Pfeilerhälfte ist ein Material geringer Festigkeit eingebaut (Seismik: grün).
- Ein Schalenaufbau zeichnet sich grob ab (Radar und Seismik: meist erhöhte Werte im äußeren Pfeilerbereich).

**Abb. 2** Radar-Tomografie

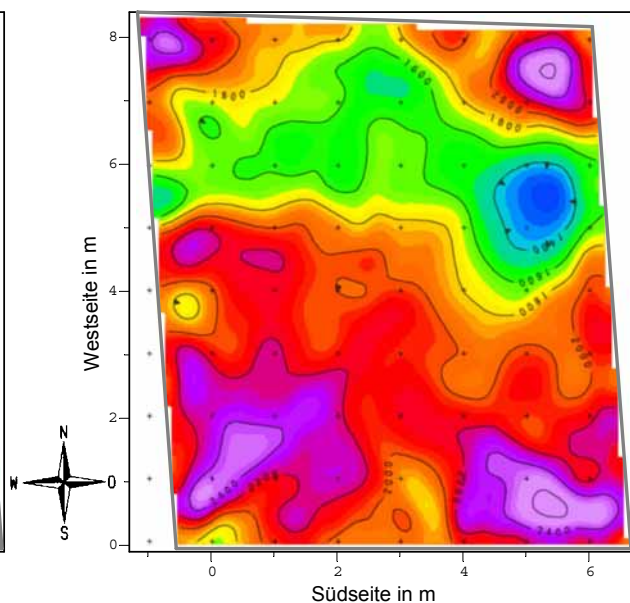
Die Mikroseismik beruht auf der Ausbreitung von elastischen Kompressionswellen, welche mit der Materialfestigkeit korreliert. Die Mikroseismik-Tomografie zeigt deshalb in Form der Wellengeschwindigkeit die unterschiedlichen Festigkeiten in der Schnittebene und damit verbundene Mauerstrukturen an.

**Abb. 3** Mikroseismik-Tomografie
