GGU-Fallbeispiel

Zustandsbeurteilung einer Betondecke mit Ultraschall

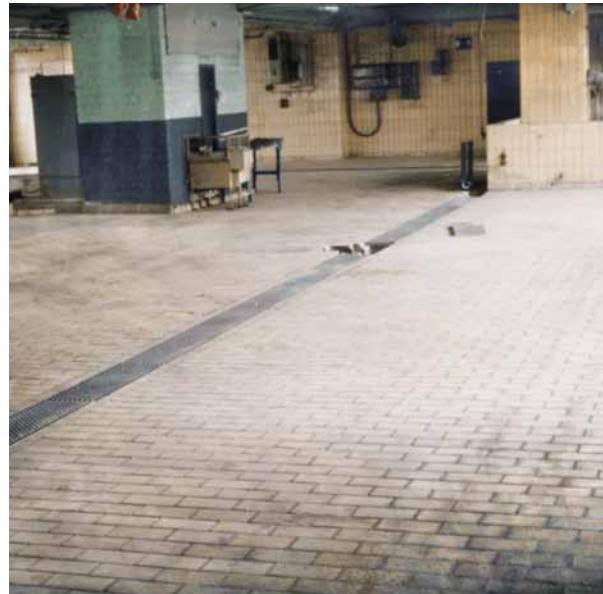
Abb. 2 Blick von oben auf Decke. Die Säureablaufkanäle sind an dem Abdeckgitter im Boden (links im Bild) zu erkennen.

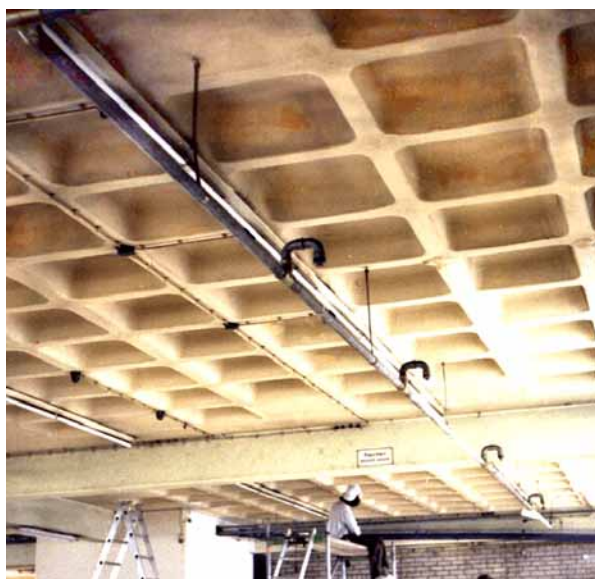
In dem betreffenden Gebäude war mit aggressiven Chemikalien gearbeitet worden. Insbesondere befanden sich im Geschoßboden Kanäle, durch welche Säuren abfließen. Einige Flecken an der Decke zeigten an, daß Flüssigkeit aus den Kanälen in die Betondecke eingedrungen war. Es bestand somit der Verdacht, daß die Decke schadhaft geworden war.

Die Abbildung 1 zeigt die Geschoßdecke von unten. Gut zu erkennen sind die Stege der Kassettendecke sowie einer der Unterzüge an denen die Untersuchungen durchgeführt wurden. In der Abbildung 2 ist ein Abschnitt des Säureablaufkanals im Deckenboden zu sehen.

Abb. 1 Blick während der Messung von unten auf die untersuchten Stege der Kassettendecke und die Unterzüge.

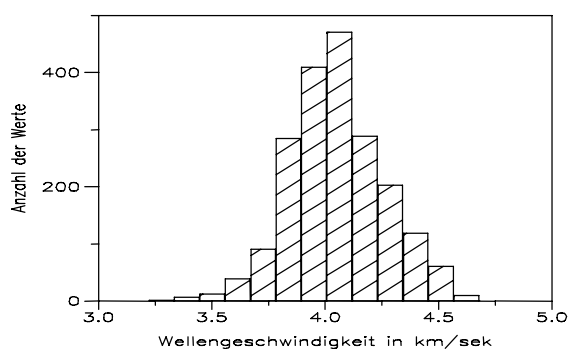
Eine qualitative Zustandsbewertung wurde durch einen Vergleich mit einem abschätzungsweise ermittelten Normalwert der Wellengeschwindigkeit durchgeführt. Angenommen wurde dabei, daß Beton gleicher Güte eingebaut wurde. In Abbildung 5 sind die an der Kassettendecke ermittelten Wellengeschwindigkeiten aufgetragen. Man erkennt, daß nur sehr wenige Werte unter 3,6 km/sek vorkommen. Der Mittelwert bei 4,05 km/sek wurde als Normalwert angesehen.

Werte unter 3,6 km/sek weichen deutlich vom Normalwert ab, was bedeutet, daß die entsprechenden Stellen deutliche Schäden aufweisen. In den Bereichen in denen Werte zwischen 3,6 und 3,8 km/sek auftreten, sind ebenfalls Schäden zu erwarten. Sie korrespondieren in etwa mit dem Verlauf der

Säurekanäle. Bereiche über 3,9 km/sek können dagegen als nahezu unbeeinflusst angesehen werden.

Abb. 5 Häufigkeitsverteilung der Wellengeschwindigkeiten

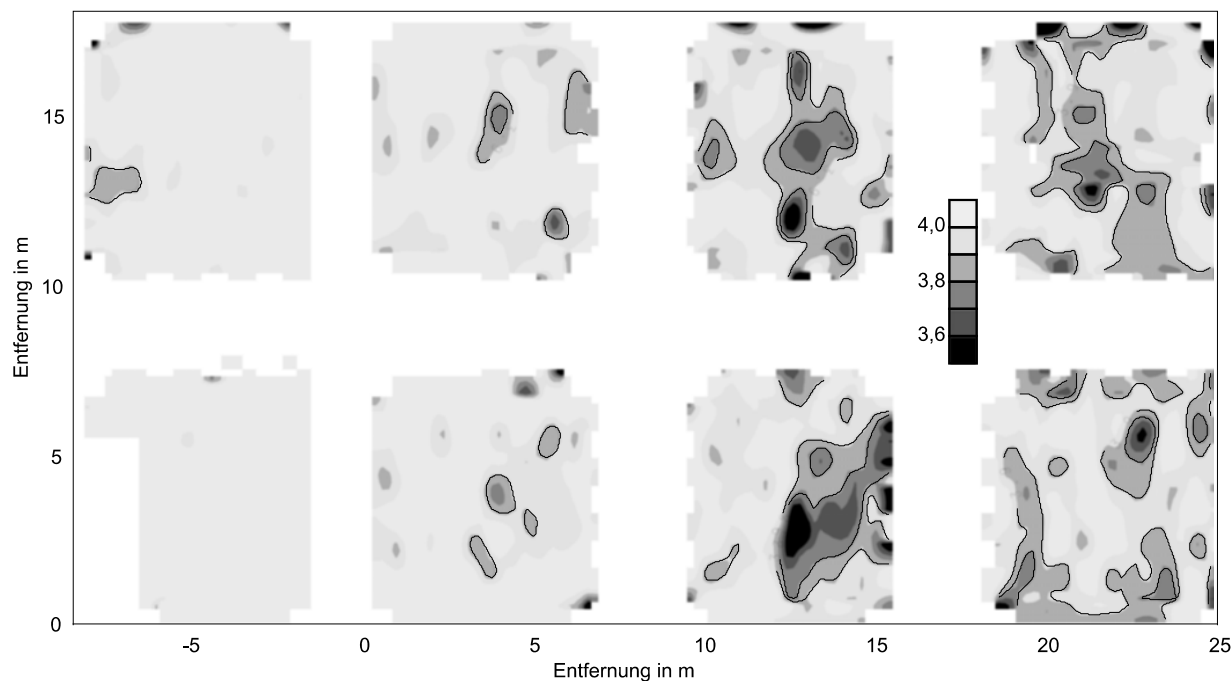
In diesem Falle hat sich der Betonzustand, erkennbar an den allgemein noch relativ hohen Werten (abgesehen von lokalen Bereichen) insgesamt wenig vermindert. Eine geringe Verschlechterung ist jedoch großflächig zu beobachten, was auf eine weite Ausbreitung der bedenklichen Säure deutet. Die schadhafte Stellen sind in Abb. 6 durch durchgezogene Linien (Werte unter 3,8 km/sek) dokumentiert. Die gepunkteten Linien (Werte unter 3,9 km/sek) belegen den weiterhin noch deutlich beeinflussten Bereich.

Der Betonzustand wird sich im Laufe der Zeit aufgrund der verbleibenden Säure weiter verschlechtern, sofern sie nicht neutralisiert wird.

Abb. 6 Kompressionswellengeschwindigkeit in km/sek, gemessen an den Stegen der Kassettendecke. Werte unter 3,8 km/sek (dunkle Schattierung) zeigen merklich beeinträchtigten Zustand an. Werte über 3,9 km/sek (helle Schattierung) sind nahezu unbeeinträchtigt. In den Lücken zwischen den Meßfeldern befinden sich Unterzüge, die ebenfalls ausgemessen wurden.
