GGU-Fallbeispiel

Betonuntersuchung nach Fehlstellen mit Radar

Ortung von Fehlstellen in Betonbauteilen

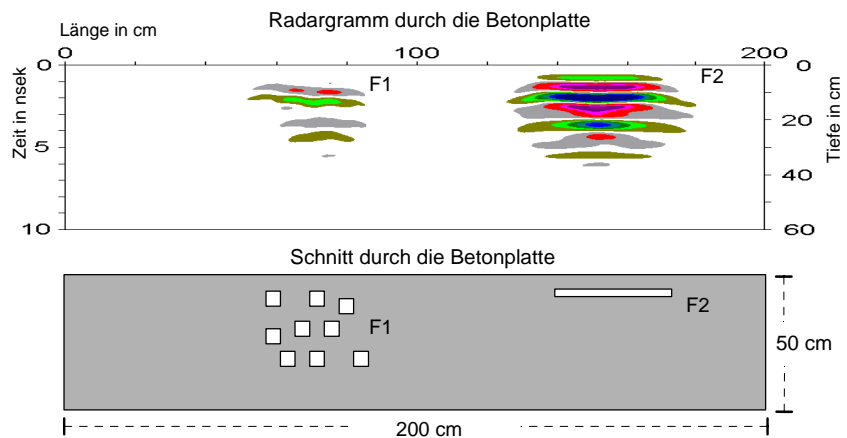
- ◆ Hohlstellen in Form von dünnen Platten (siehe Abb. 1, F2) mit Überdeckungen bis 40 cm.
- ◆ Große Hohlräume (Kugel: 20 cm Durchmesser, Quader: 35 cm Seitenlänge) mit Überdeckungen bis 33 cm.
- ◆ Kleine Hohlräume (1 l Volumen) mit 10 cm Überdeckung sowie Ansammlungen von kleinen Hohlräumen (0,2 l Volumen, siehe Abb. 1, F1).
- ◆ Trockene und feuchte Kiesnester (16 l Volumen) mit Überdeckungen bis 18 cm (siehe Abb. 2, F4)
- ◆ Lage von Bewehrung und Unterscheidung unkorrodierte/korrodierte Bewehrung in Kiesnest (siehe Abb. 3, B und F5).

Abb. 1 Würfelförmige Hohlstellen (F1) und Luftspalt (F2)

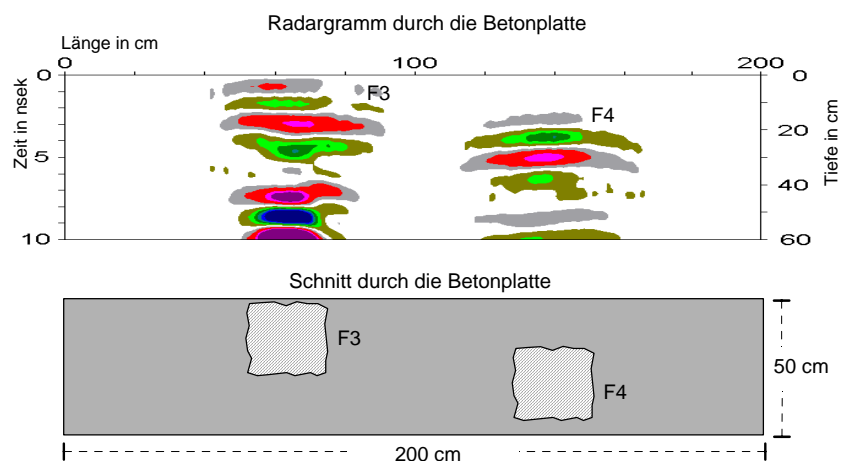
Abb. 2 Kiesnester (F3 und F4) in verschiedener Tiefenlage

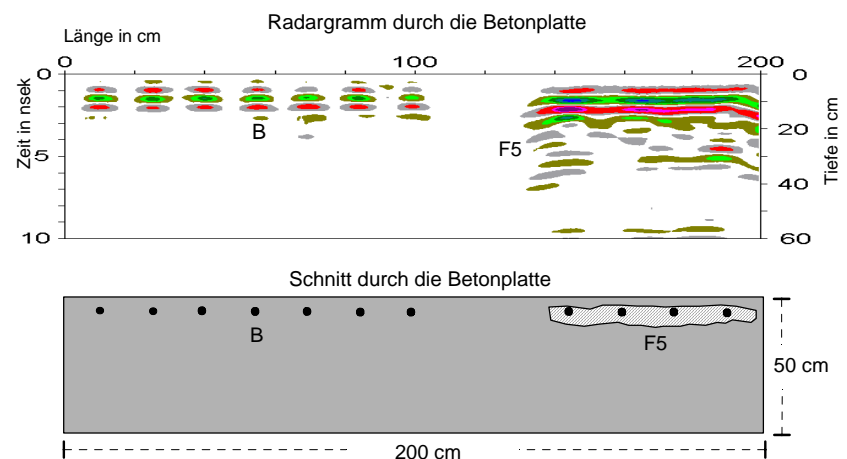
Abb. 3 Bewehrungsmatte unkorrodiert (B) und korrodiert in Kiesnest (F5)
