## GGU-Fallbeispiel

**Erkundung einer ehemaligen Gartenanlage****Aufgabe**

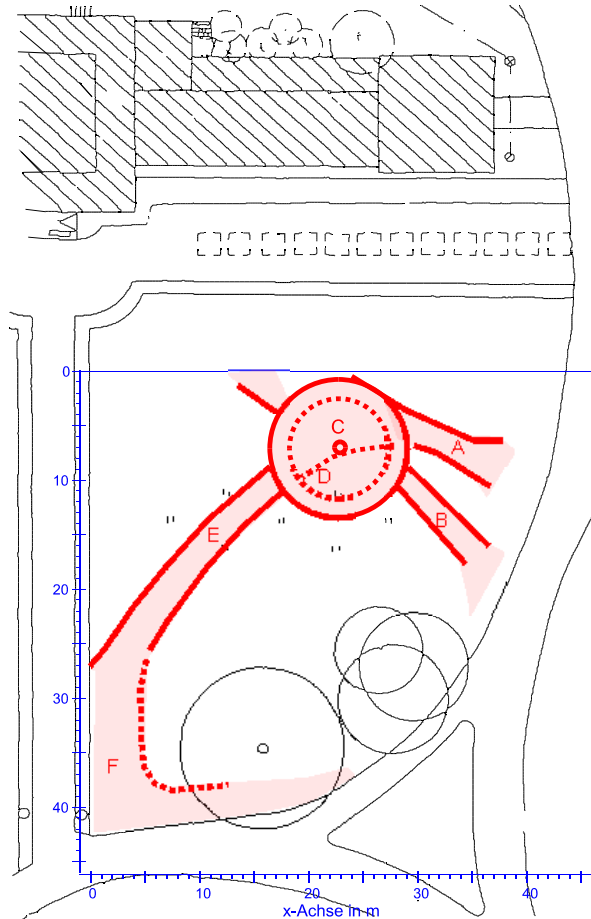
**Abb. 1** (oben rechts)

Bestandsplan mit einkopierten Ergebnissen der Georadarkerkundung (rot):

A, B, E: frühere Wege

C: kreisförmige Struktur mit zentralem Objekt, vermutlich ehemaliger Brunnen

D: Wegrand innerhalb der kreisförmigen Struktur, vermutlich Überlagerung durch alte Wegekreuzung

F: früherer Weg im Kreuzungsbereich, Begrenzung unsicher

In den berechneten Zeitscheiben zeichnen sich die gesuchten Strukturen zwar schwach, aber nachvollziehbar ab. Störende Reflexionen kommen durch Wurzelwerk, erhöhte Bodenfeuchte unter den Bäumen und Sträuchern sowie besonders stark durch die bestehenden Wege zustande. Die Analyse der Daten in Form der Radargramme und der Zeitscheiben erlaubt aber trotzdem eine gute Rekonstruktion der früheren Situation.

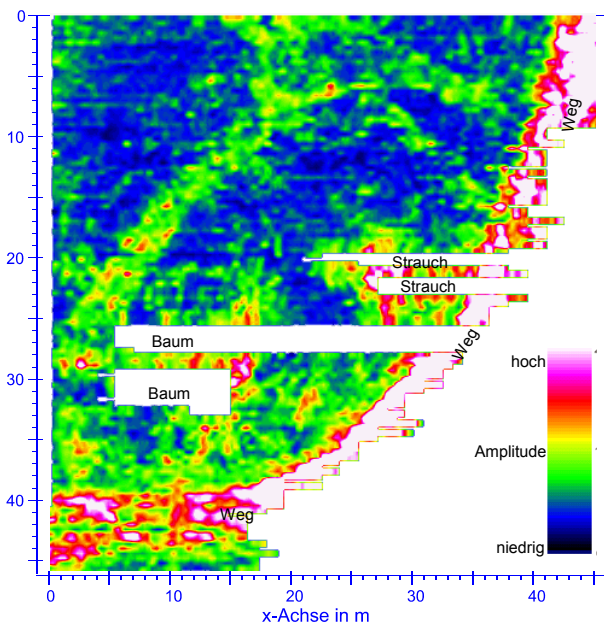
**Abb. 2** (unten rechts)

Radarzeitscheibe für einen Tiefenbereich ab 10 cm bis 60 cm unter Geländeoberkante. Die relevanten Erscheinungen sind vor allem durch grüne Schattierungen gekennzeichnet. Die bestehenden Wege bewirken sehr hohe Amplituden (rot bis weiß). Wurzelwerk um die Bäume und Sträucher ist ebenfalls gut zu sehen (grün bis rot).
