GGU-Fallbeispiel

Korrosionsprüfung an eingemauerten Stahlprofilen**Aufgabe**

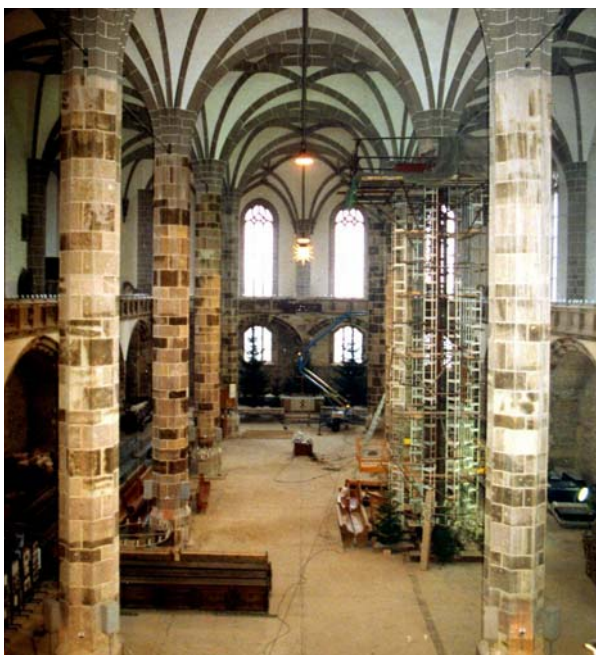
Abb. 1 Foto des Mittelschiffs mit Pfeilern

Die oktogonalen Pfeiler (siehe Abb. 1) einer durch Luftangriffe schwer beschädigten Kirche wurden in der Nachkriegszeit wieder aufgebaut. Es wurde je eine Stahlstütze errichtet, die dann ummauert und mit Formsteinen verkleidet wurde (siehe Abb. 2). Nach kurzer Zeit zeigten sich Risse in der Verkleidung. Es bestand die Vermutung, daß der Stahl aufgrund von Salzen im Mörtel korrodiert und durch die damit verbundene Volumenvergrößerung die Ummauerung und die Verkleidung auseinandergedrückt werden. Eine zerstörungsfreie Prüfung sollte die Frage nach der Korrosion klären.

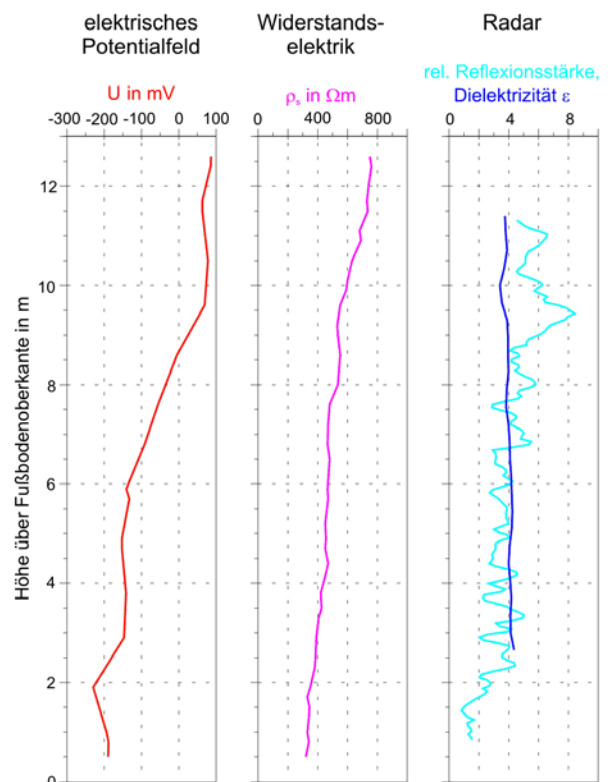
**Abb. 3** Meßergebnisse an einem Pfeiler

Klärend bezüglich der Frage nach Korrosion ist die Potentialfeldmessung. Die Daten (siehe Abb. 3 links) zeigen ein nach unten hin zunehmendes negatives Potential und damit nach unten hin stark ansteigende Korrosionswahrscheinlichkeit.

Die Widerstandselektrik (siehe Abb. 3 Mitte) zeigt vergleichsweise niedrige Werte des scheinbaren spezifischen Widerstandes, die zudem noch nach unten hin abnehmen. Diese geringen Werte sind die Folge einer erhöhten Belastung an (gelösten) Salzen und/oder Feuchte. Sie sind der Grund für die Korrosion des Stahls.

Die Radardaten (siehe Abb. 3 rechts) bestätigen und differenzieren die Aussage der Widerstandselektrik. Danach nimmt die Salzbelastung nach unten zu (abnehmende Reflexionsstärke), der Feuchtegehalt liegt aber einheitlich auf niedrigem Niveau (konstante Dielektrizität).
