## GGU-Fallbeispiel

**Prüfung einer Stahlbetonplatte auf Bewehrungskorrosion****Aufgabe**

Im Rahmen einer Brückensanierung sollte die Stahlbeton-Fahrbahnplatte auf Korrosion der Bewehrung geprüft werden.

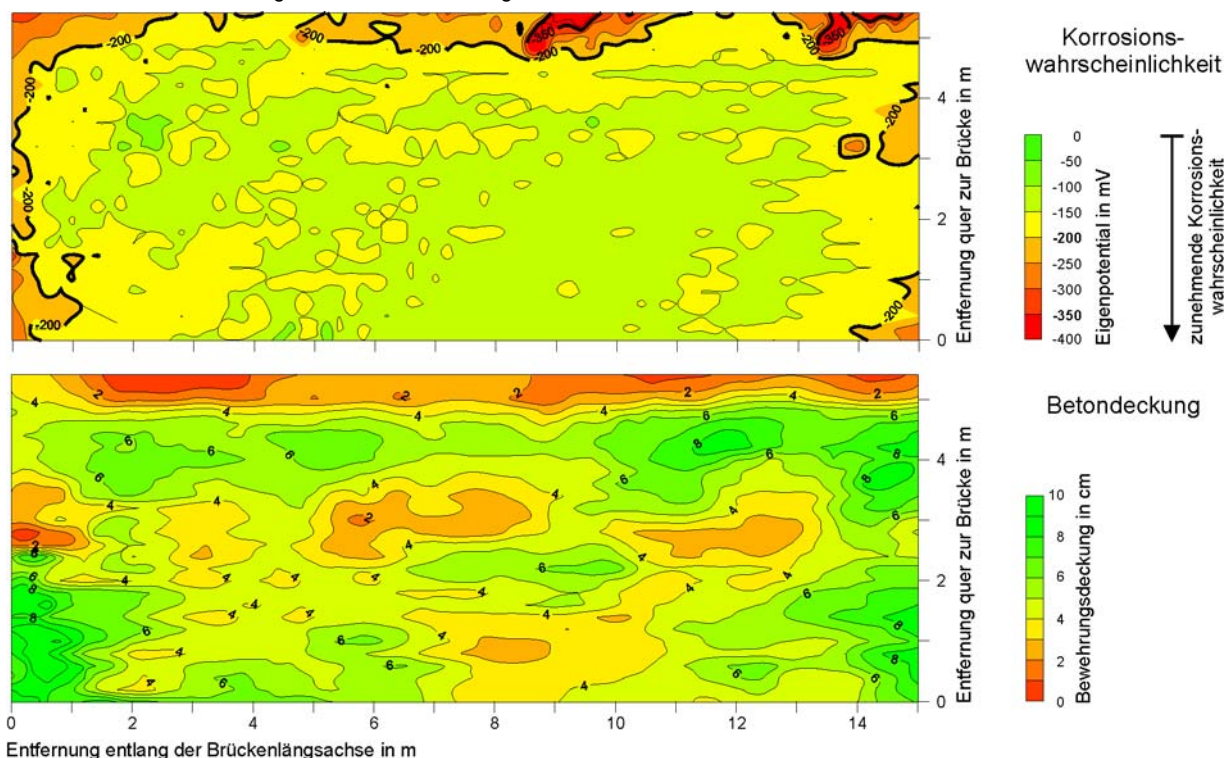
**Abb.** oben: Bewehrungskorr. aus der Potentialfeldmessung  
unten: Betondeckung aus der Radarmessung

Die obere Abb. zeigt die Meßergebnisse der Potentialfeldmessung. Deren Bewertung richtet sich nach der Norm ASTM 876-91. Demnach gilt für negative Potentialwerte bis -200 mV eine sehr geringe Korrosionswahrscheinlichkeit unter 5 %. Bei Werten zwischen -200 mV bis -350 mV gilt eine Wahrscheinlichkeit von ca. 50 %, und bei Werten unterhalb von -350 mV liegt die Korrosionswahrscheinlichkeit bereits über 95 %. Gemäß den Daten nimmt die Korrosion zu drei Rändern der Fahrbahnplatte deutlich zu.

In der unteren Abb. sind die durch das Radar ermittelten Bewehrungsdeckungen zu sehen. Sie schwanken stark. Der Vergleich mit dem Potentialfeld zeigt, daß die geringen Überdeckungen am oberen Rand mit erhöhter Korrosionswahrscheinlichkeit einhergehen.
