GGU-Fallbeispiel

Schnellprüfung von Geschosdecke mit Radar

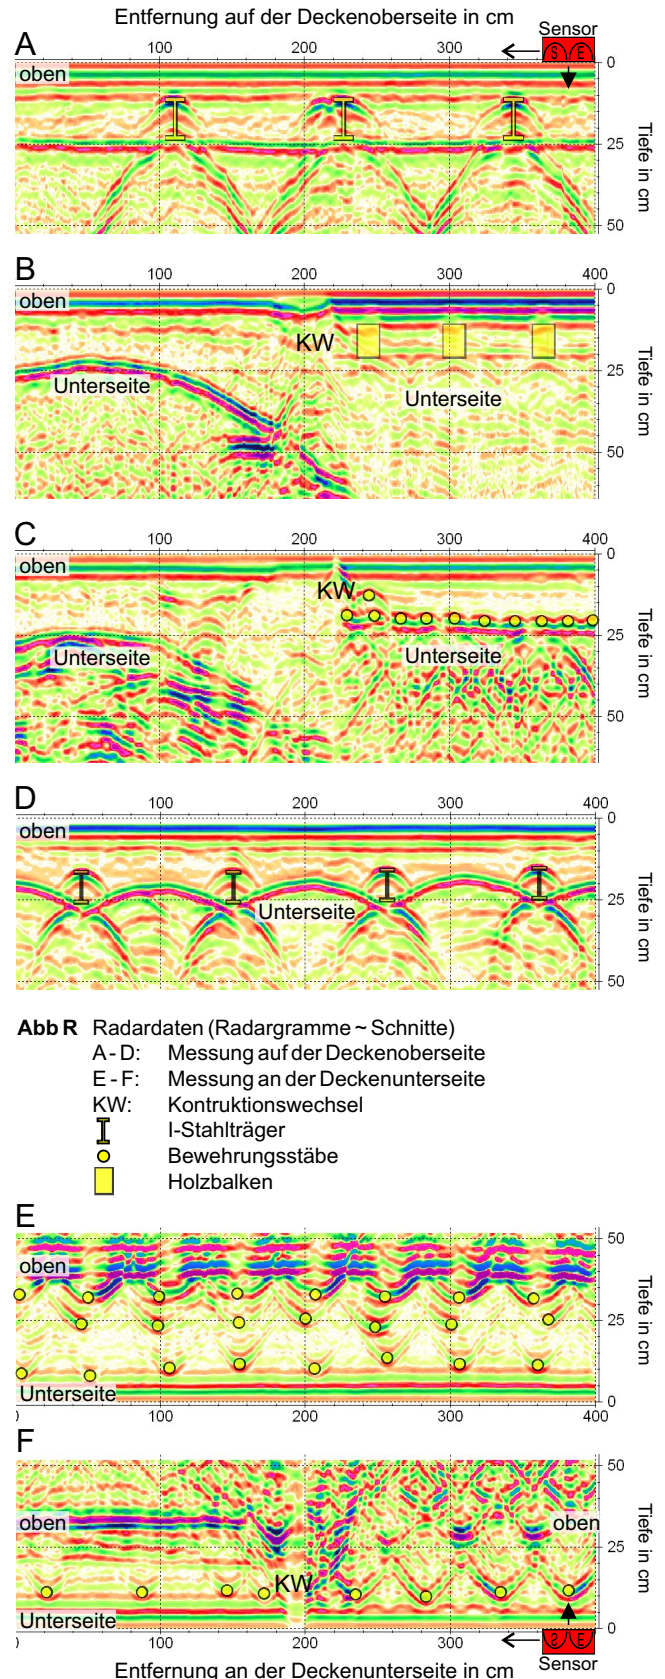
Die Abbildung rechts zeigt Radardaten (Radargramm ~ Schnitt durch die Decke) von verschiedenen Deckenkonstruktionen. Die Deckenart ist daraus ableitbar. Mittels Detailmessung können bei Bedarf noch nähere Angaben geliefert werden (z.B. genauer Bewehrungsverlauf).

- A: Steindecke mit I-Stahlträger
- B: links: Flachgewölbedecke, Mitte: Wand/KW, rechts: Holzbalkendecke
- C: links: Flachgewölbedecke, Mitte: Wand/KW, rechts: Stahlbetondecke, untere Bewehrungslage
- D: Kappendecke, I-Stahlträger
- E: Stahlbetondecke, untere und obere Bewehrungslage, dazwischen aufgebozene Bewehrung zum Deckenrand
- F: links: Stahlbetondecke, untere Bewehrungslage, Mitte: Wand/KW, rechts: Hohlkammerdecke, Stoßfugen, Bewehrungslage
