Hochauflösendes Radar an Stahlbeton und Mauerwerk

Fall A

Fall B

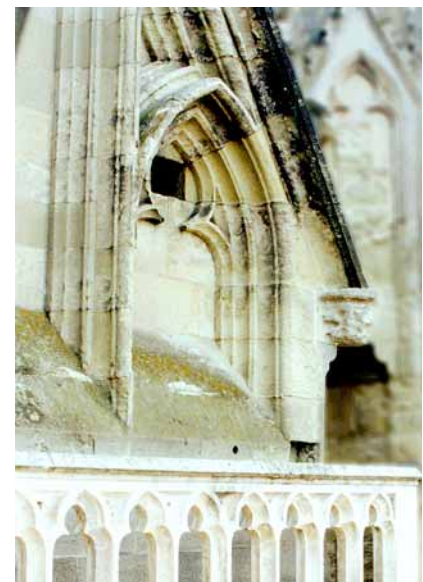
Abb. 3

Innerhalb einer Testfläche wurden horizontale und vertikale Meßprofile abgefahren. Dabei zeigten sich in den vertikal aufgenommenen Radardaten (Radargramme) jeweils mittig in der Lagerfuge sogenannte Diffractionen (siehe Abb. 3). Dies sind Beugungserscheinungen, die hier auf längliche Objekte hinweisen. Aus den horizontal entlang der Lagerfugen gemessenen Daten konnte die Länge der Objekte bestimmt werden (siehe Abb. 4). Es handelte sich offensichtlich um die potentiellen Klammern, welche benachbarte Steinquader fixieren.
