GGU-Fallbeispiel

Zustandsbeurteilung einer Betondecke mit Ultraschall

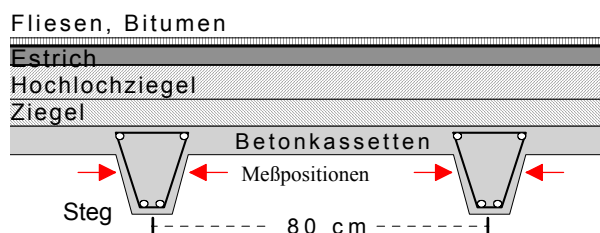
Die in einem Meßraster von 40 cm an der Kassettendecke und mit einem Abstand von 25 cm an den Unterzügen durchgeführte Kartierung erbrachte eine Übersicht der Wellengeschwindigkeiten. Die Abbildung 3 zeigt den Deckenaufbau sowie die Durchschallungspositionen an den Kassettendeckenstegen. In Abbildung 4 sind die Meßpositionen an den

Abb. 3 Skizze des Aufbaus der Kassettendecke und Positionen der Durchschallung

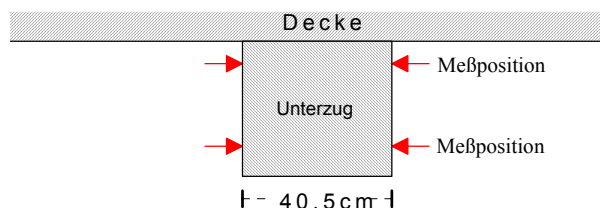
Abb. 4 Skizze eines Unterzuges sowie die Positionen der Durchschallung

Unterzügen zu sehen. Insgesamt wurde an nahezu 3.000 Stellen gemessen.
